**BADANIA SONDAŻOWE NA ŚCIANACH
WEWNĘTRZNYCH KOŚCIOŁA PW. ZNALEZIENIA
KRZYŻA ŚWIĘTEGO W MOKRYMLIPIU
I PROGRAM PODEJMOWANIA INNYCH DZIAŁAŃ PRZY
ZABYTKU**

Opracował :

KONSERWACJA ZABYTKÓW

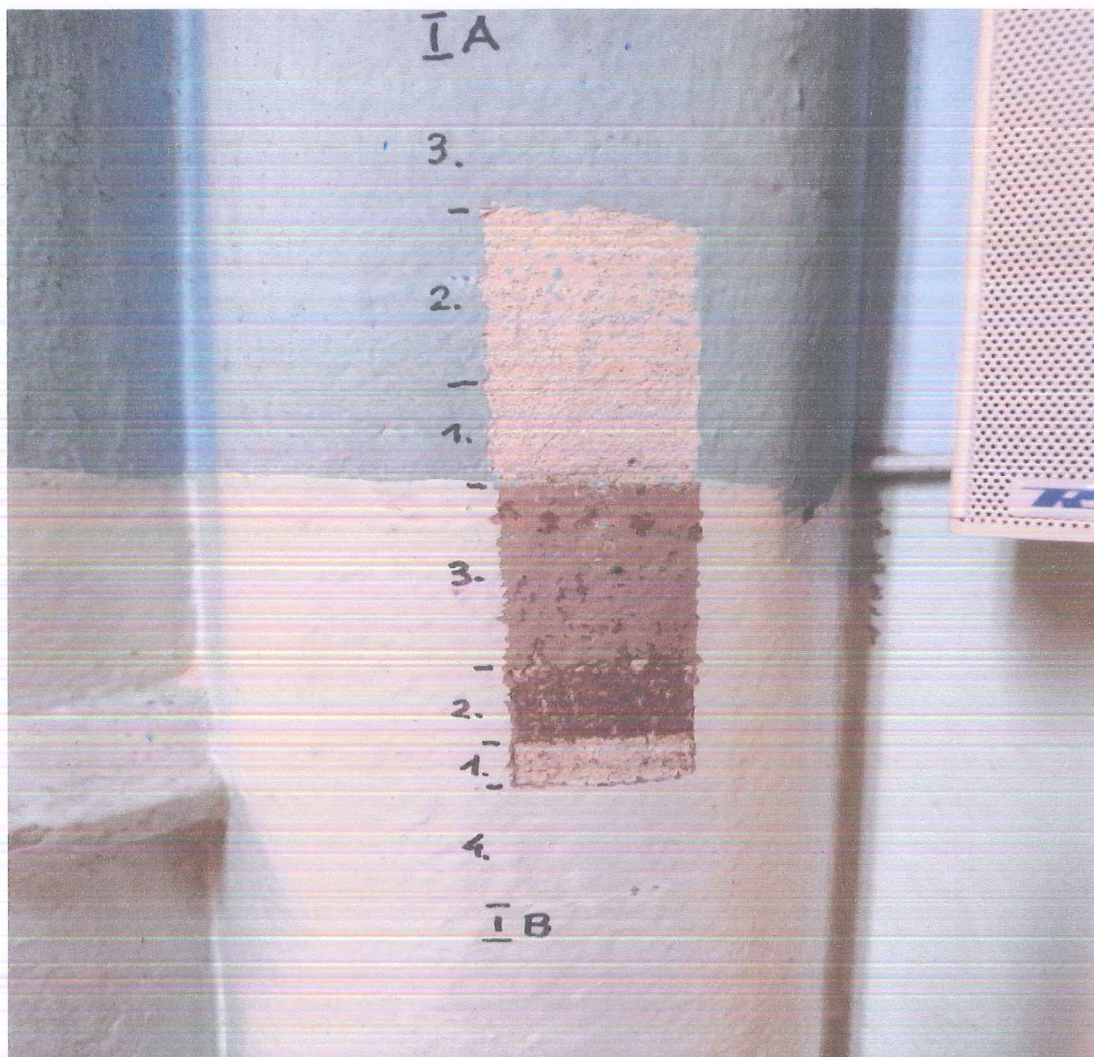
Tablica stratygraficzna nr. I.A.

- **Odkrywka nr. I. A.** Słupka przy prezbiterium, prawa strona, warstwa nr. 1 tynk cementowo-piaskowy, warstwa nr. 2. farba klejowo-kredowa jasnokremowa, warstwa nr. 3. farba klejowo-kredowa jasnobłękitna.

Parafia rzymskokatolicka pw. Znalezienia Krzyża Świętego w Mokrymlipiu
Służki przy prezbiterium prawa strona.

| Warstwy technologiczne | Oznaczenia graficzne | Warstwy chronologiczne | Określenie warstw |
|---|---|---|---|
| 3. | | | Farba jasnobłękitna |
| 2. | | XX w. | Farba jasnokremowa |
| 1. | | XX. w | Tynk cementowy |

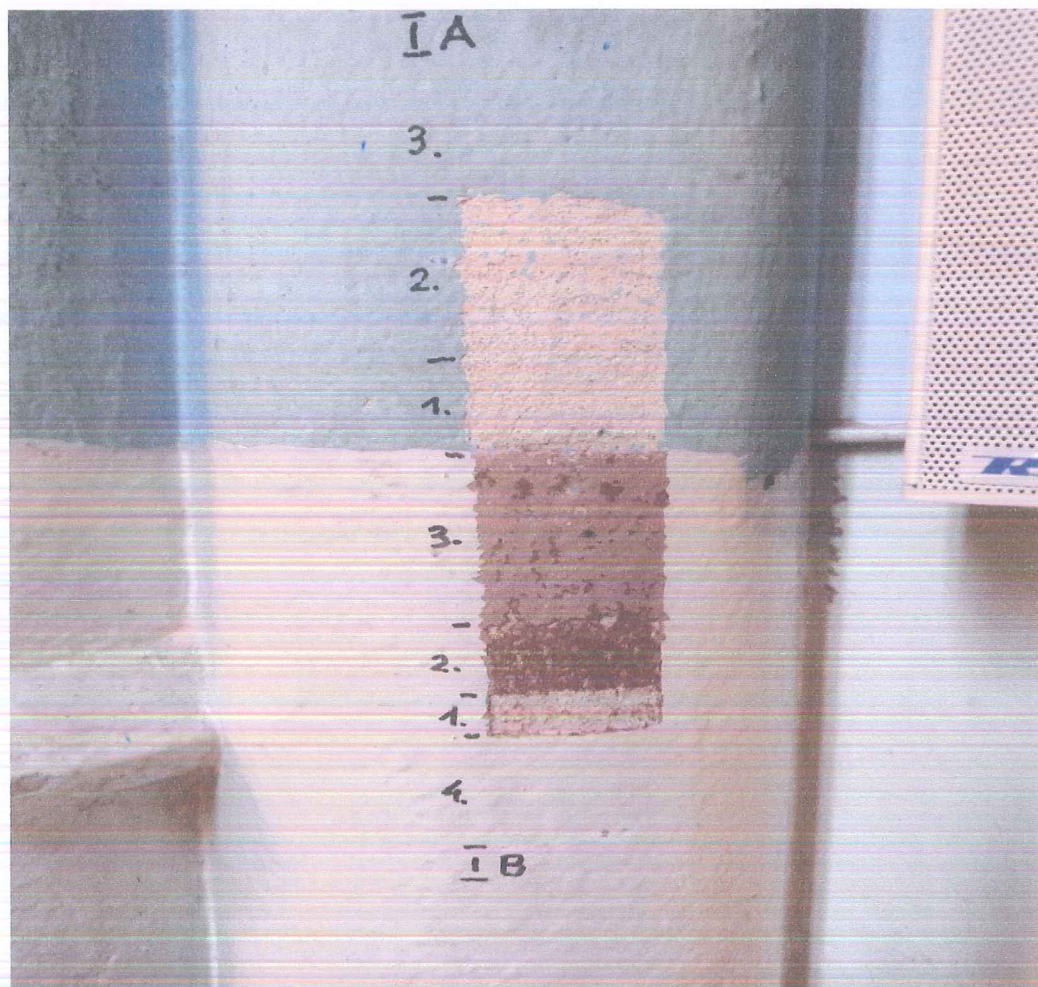
Tablica stratygraficzna nr. I. B.

- **Odkrywka nr. I. B.** Słupka przy prezbiterium, prawa strona, warstwa nr. 1. tynk cementowo-piaskowy, warstwa nr. 2. farba olejna ciemnobrązowa, warstwa nr. 3 farba olejna brunatna, warstwa nr. 4. farba olejna biała kość słoniowa.

Parafia rzymskokatolicka pw. Znalezienia Krzyża Świętego w Mokrymlipiu
Służki przy prezbiterium prawa strona.

| Warstwy technologiczne | Oznaczenia graficzne | Warstwy chronologiczne | Określenie warstw |
|---|---|---|---|
| 4. | | | Farba biała kość słoniowa |
| 3. | | XX w. | Farba brunatna |
| 2. | | XX w. | Farba brązowa ciemna |
| 1. | | XX. w | Tynk cementowy |

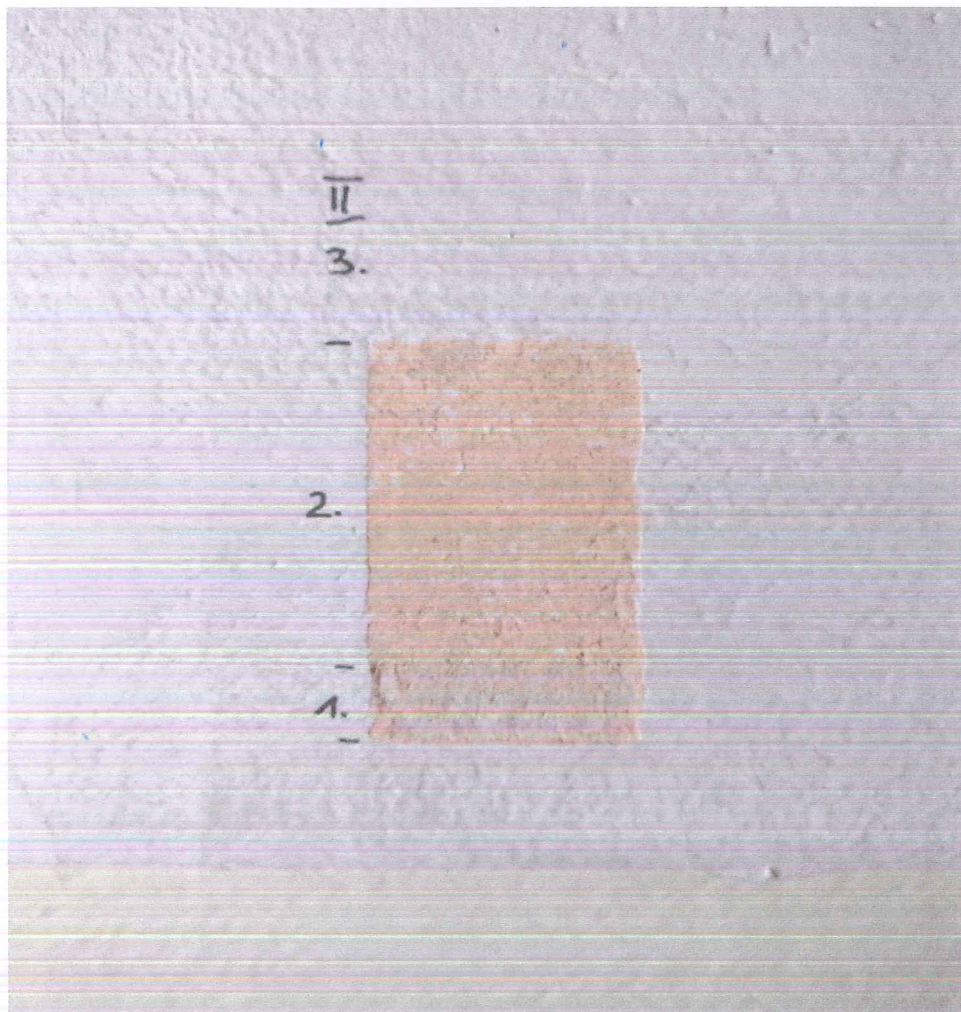
Tablica stratygraficzna nr. II

- **Odkrywka nr. II.** Ściana nawy bocznej, prawa strona kościoła, warstwa nr. 1. tynk cementowo-piaskowy, warstwa nr. 2. farba klejowo-kredowa kremowa, warstwa nr. 3. farba emulsyjna biała,

Parafia rzymskokatolicka pw. Znalezienia Krzyża Świętego w Mokrymlipiu
Ściana nawy bocznej, prawa strona kościoła.

| Warstwy technologiczne | Oznaczenia graficzne | Warstwy chronologiczne | Określenie warstw |
|---|---|---|---|
| 3. | | XX w. | Farba biała |
| 2. | | XX w. | Farba kremowa |
| 1. | | XX. w | Tynk cementowy |

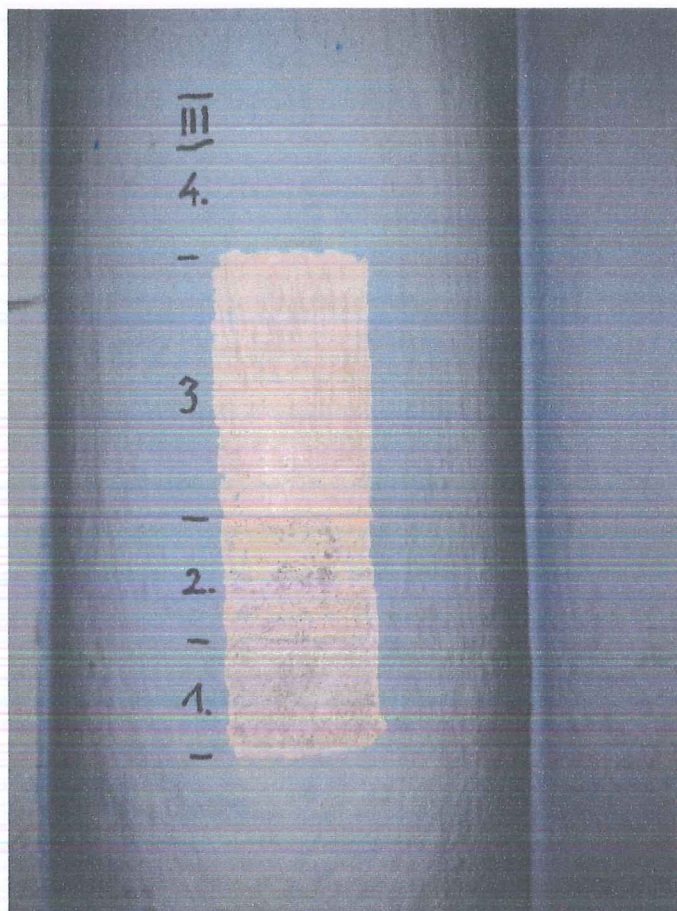
Tablica stratygraficzna nr. III

- **Odkrywka nr. III.** Słupka przy filarze, prawa strona kościoła, warstwa nr. 1. tynk cementowo-piaskowy, warstwa nr. 2. pobiała jasnokremowa, warstwa nr. 3. farba klejowo-kredowa kremowa, warstwa nr. 4. farba jasnobłękitna, obecny kolor detalu.

Parafia rzymskokatolicka pw. Znalezienia Krzyża Świętego w Mokrymlipiu
Służki przy filarze prawa strona.

| Warstwy technologiczne | Oznaczenia graficzne | Warstwy chronologiczne | Określenie warstw |
|---|---|---|---|
| 4. | | | Farba jasnobłękitna |
| 3. | | XX w. | Farba jasnokremowa |
| 2. | | XX w. | Pobiała jasnokremowa |
| 1. | | XX. w | Tynk cementowy |

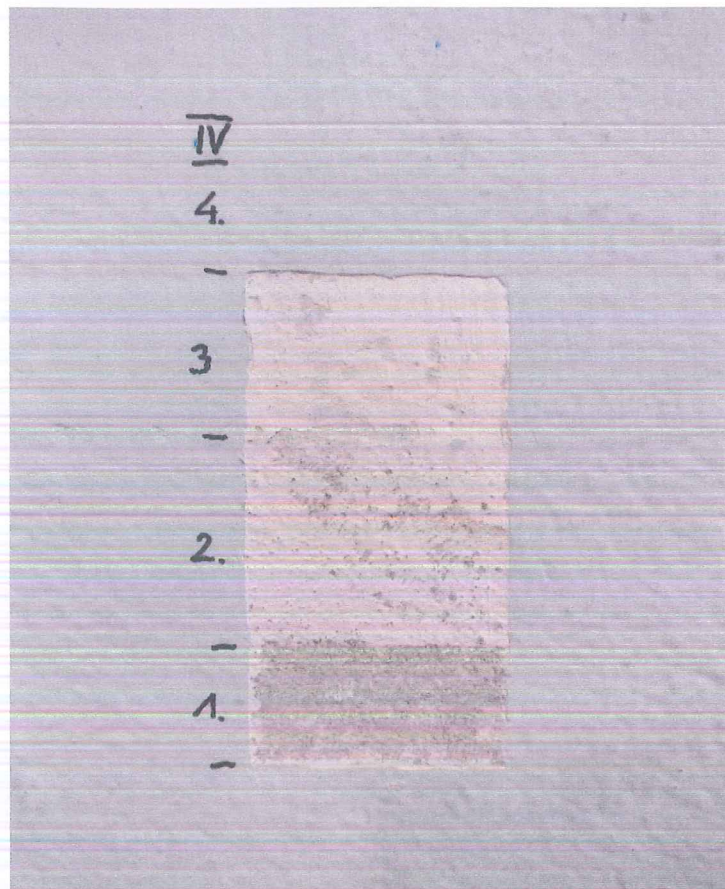
Tablica stratygraficzna nr. IV

- **Odkrywka nr. IV.** Filar, prawa strona kościoła, warstwa nr. 1. tynk cementowo-piaskowy, warstwa nr. 2. pobiała jasnokremowa, warstwa nr. 3. farba klejowo-kredowa jasnokremowa, warstwa nr. 4. Farba biała obecny kolor ścian.

Parafia rzymskokatolicka pw. Znalezienia Krzyża Świętego w Mokrymlipiu
Filar prawa strona.

| Warstwy technologiczne | Oznaczenia graficzne | Warstwy chronologiczne | Określenie warstw |
|---|---|---|---|
| 4. | | | Farba biała |
| 3. | | XX w. | Farba jasnokremowa |
| 2. | | XX w. | Pobiała jasnokremowa |
| 1. | | XX. w | Tynk cementowy |

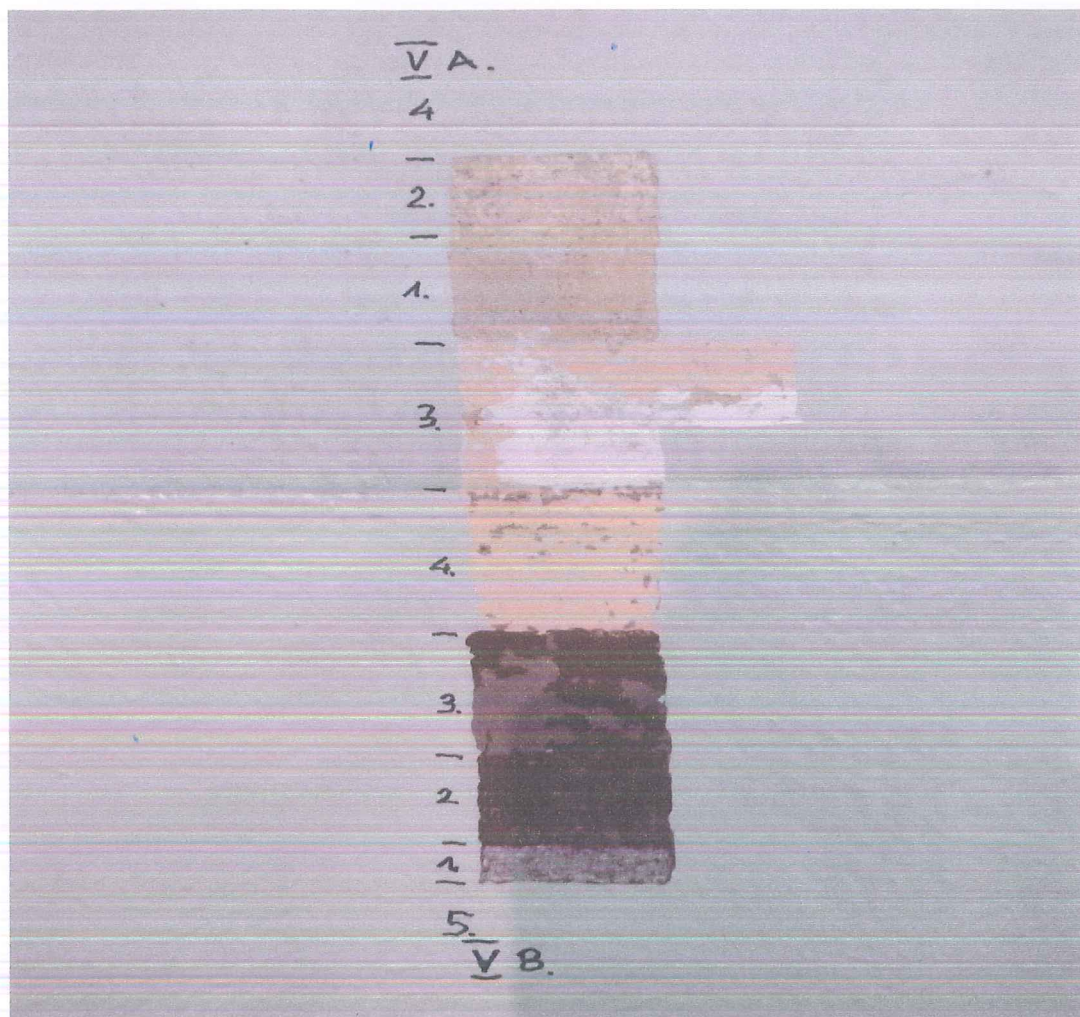
Tablica stratygraficzna nr. V. A.

- **Odkrywka nr. V. A.** Ściana płaska kruchty, lewa strona, warstwa nr. 1. tynk cementowo-piaskowy, warstwa nr. 2. pobiała jasnokremowa, warstwa nr. 3. Farba klejowo-kredowa kremowa, warstwa nr. 4. Farba biała obecny kolor ściany.

Parafia rzymskokatolicka pw. Znalezienia Krzyża Świętego w Mokrymlipiu
Ściana płaska kruchty, lewa strona.

| Warstwy technologiczne | Oznaczenia graficzne | Warstwy chronologiczne | Określenie warstw |
|---|---|---|---|
| 4. | | | Farba biała |
| 3. | | XX w. | Farba kremowa |
| 2. | | XX w. | Pobiała jasnokremowa |
| 1. | | XX w. | Tynk cementowy |

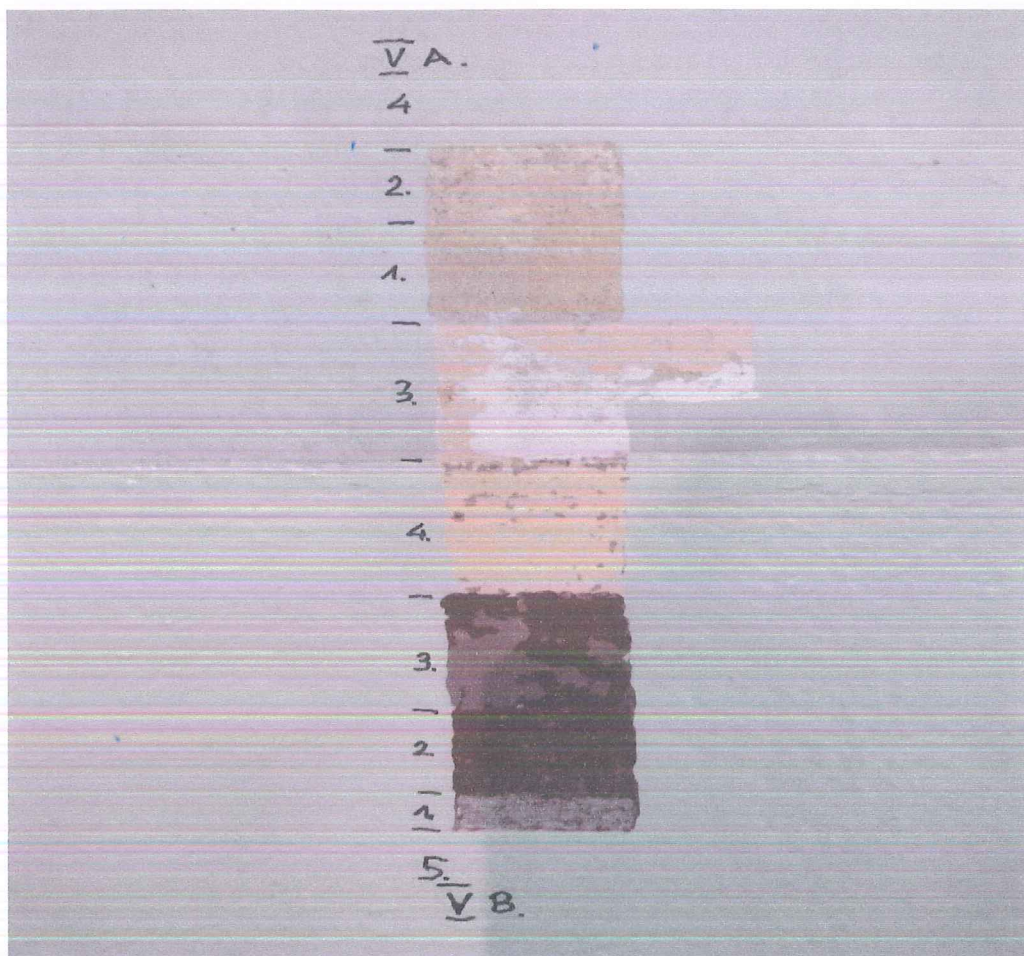
Tablica stratygraficzna nr. V. B.

- **Odkrywka nr. V. B.** Ściana płaska kruchty, lewa strona, warstwa nr. 1. tynk cementowo-piaskowy, warstwa nr. 2. farba olejna ciemnobrązowa, warstwa nr. 3 farba olejna brunatna, warstwa nr. 4. farba olejna jasnopiaskowa, warstwa nr. 5. farba olejna biała kość słoniowa, obecny kolor ściany.

Parafia rzymskokatolicka pw. Znalezienia Krzyża Świętego w Mokrymlipiu
Ściana płaska kruchty, lewa strona.

| Warstwy technologiczne | Oznaczenia graficzne | Warstwy chronologiczne | Określenie warstw |
|---|---|---|---|
| 5. | | | Farba biała kość słoniowa |
| 4. | | | Farba jasnopiaskowa |
| 3. | | XX w. | Farba brunatna |
| 2. | | XX w. | Farba brązowa ciemna |
| 1. | | XX. w | Tynk cementowy |

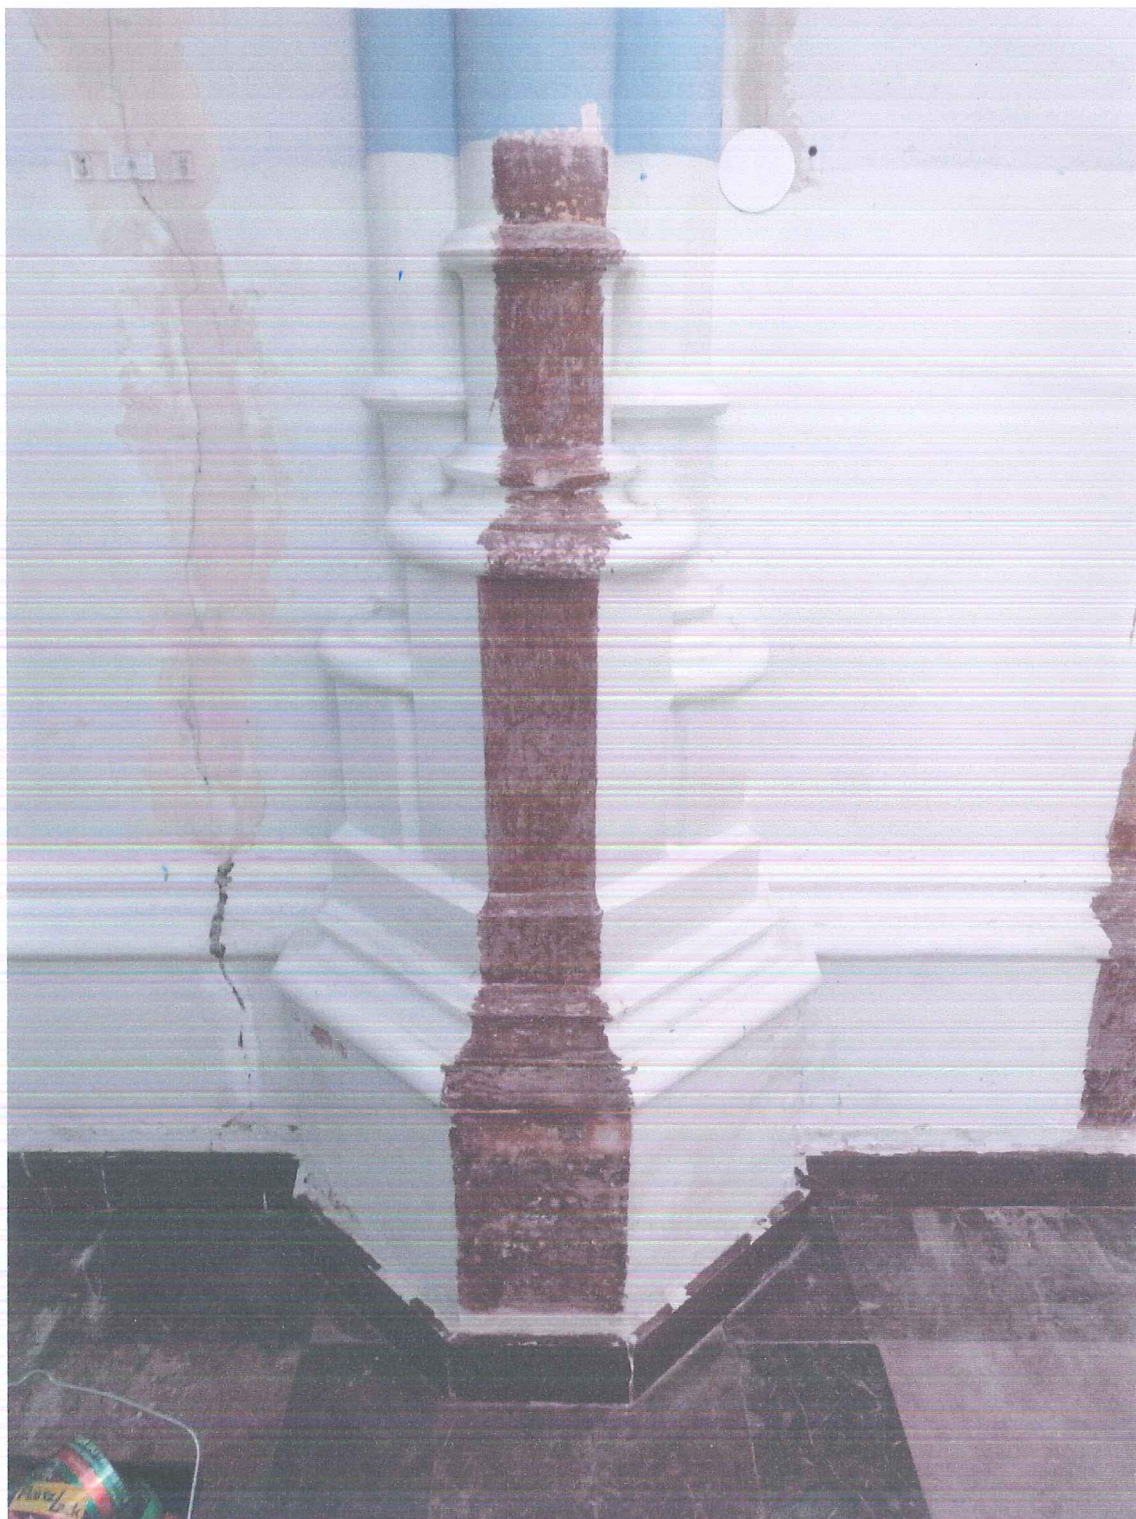
Ściana nawy bocznej, prawa strona kościoła. Bazy i postumenty słuzek, odkrywka pasowa na całej wysokości lamperii.

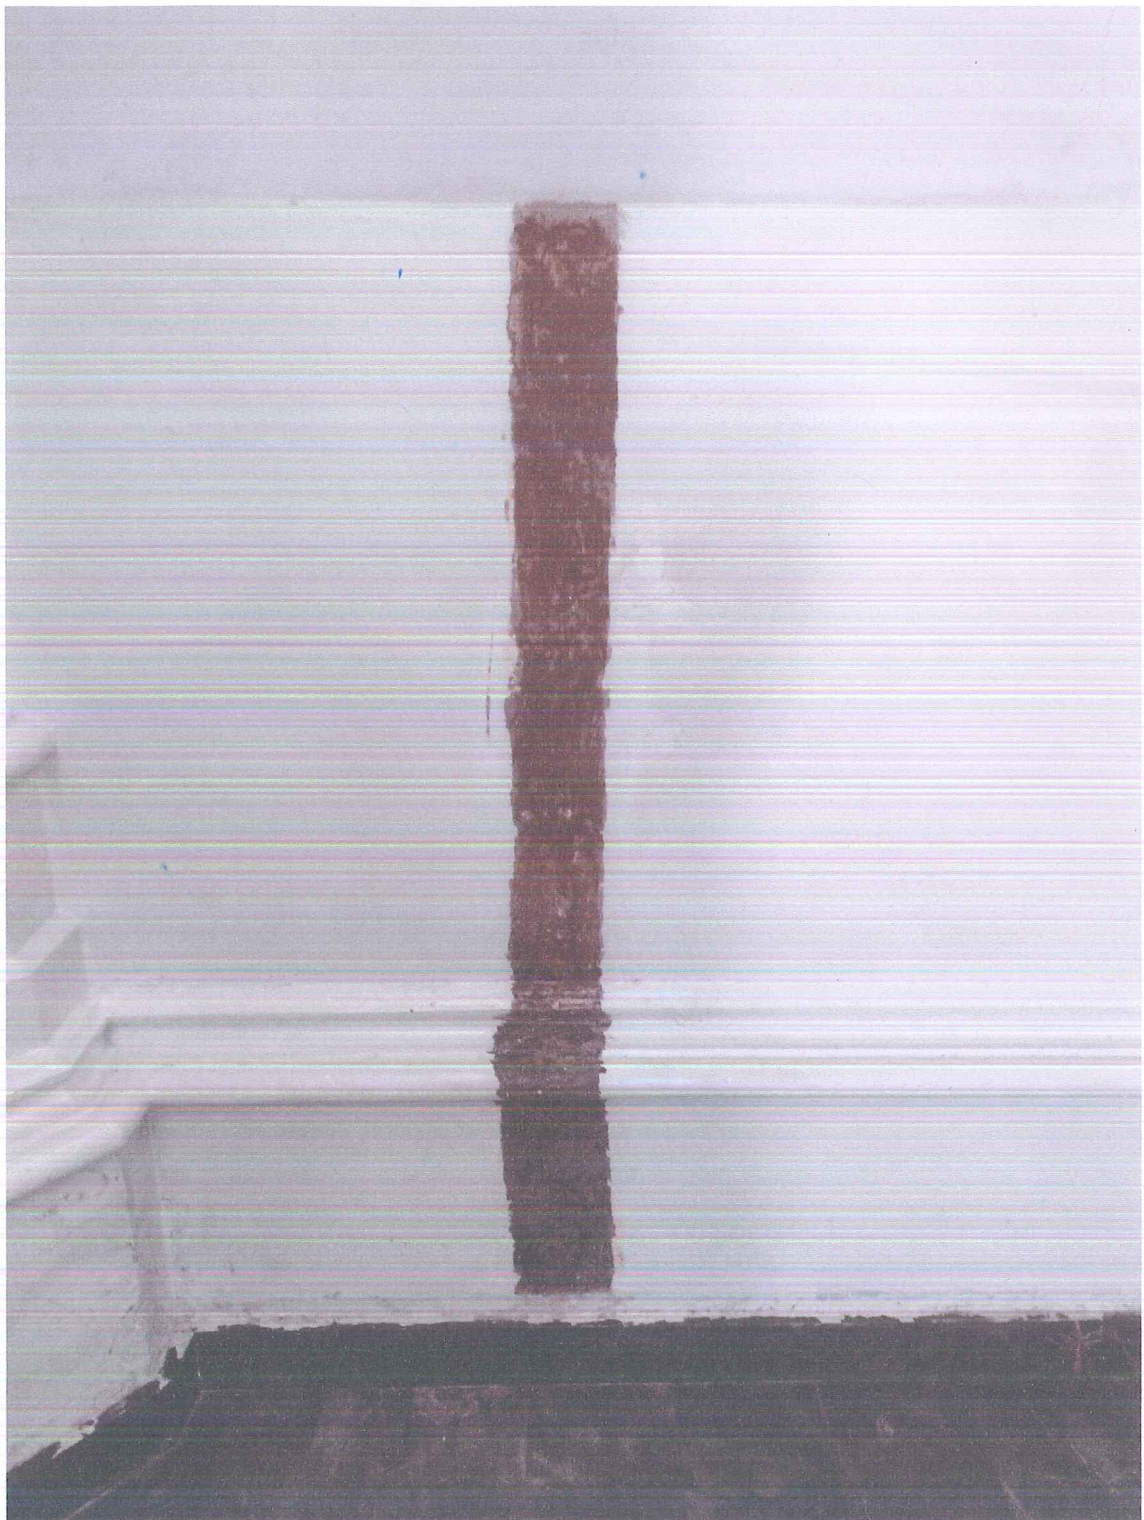
Ściana nawy bocznej, prawa strona kościoła. Ściana płaska z cokołem , odkrywka pasowa na całej wysokości lamperii.

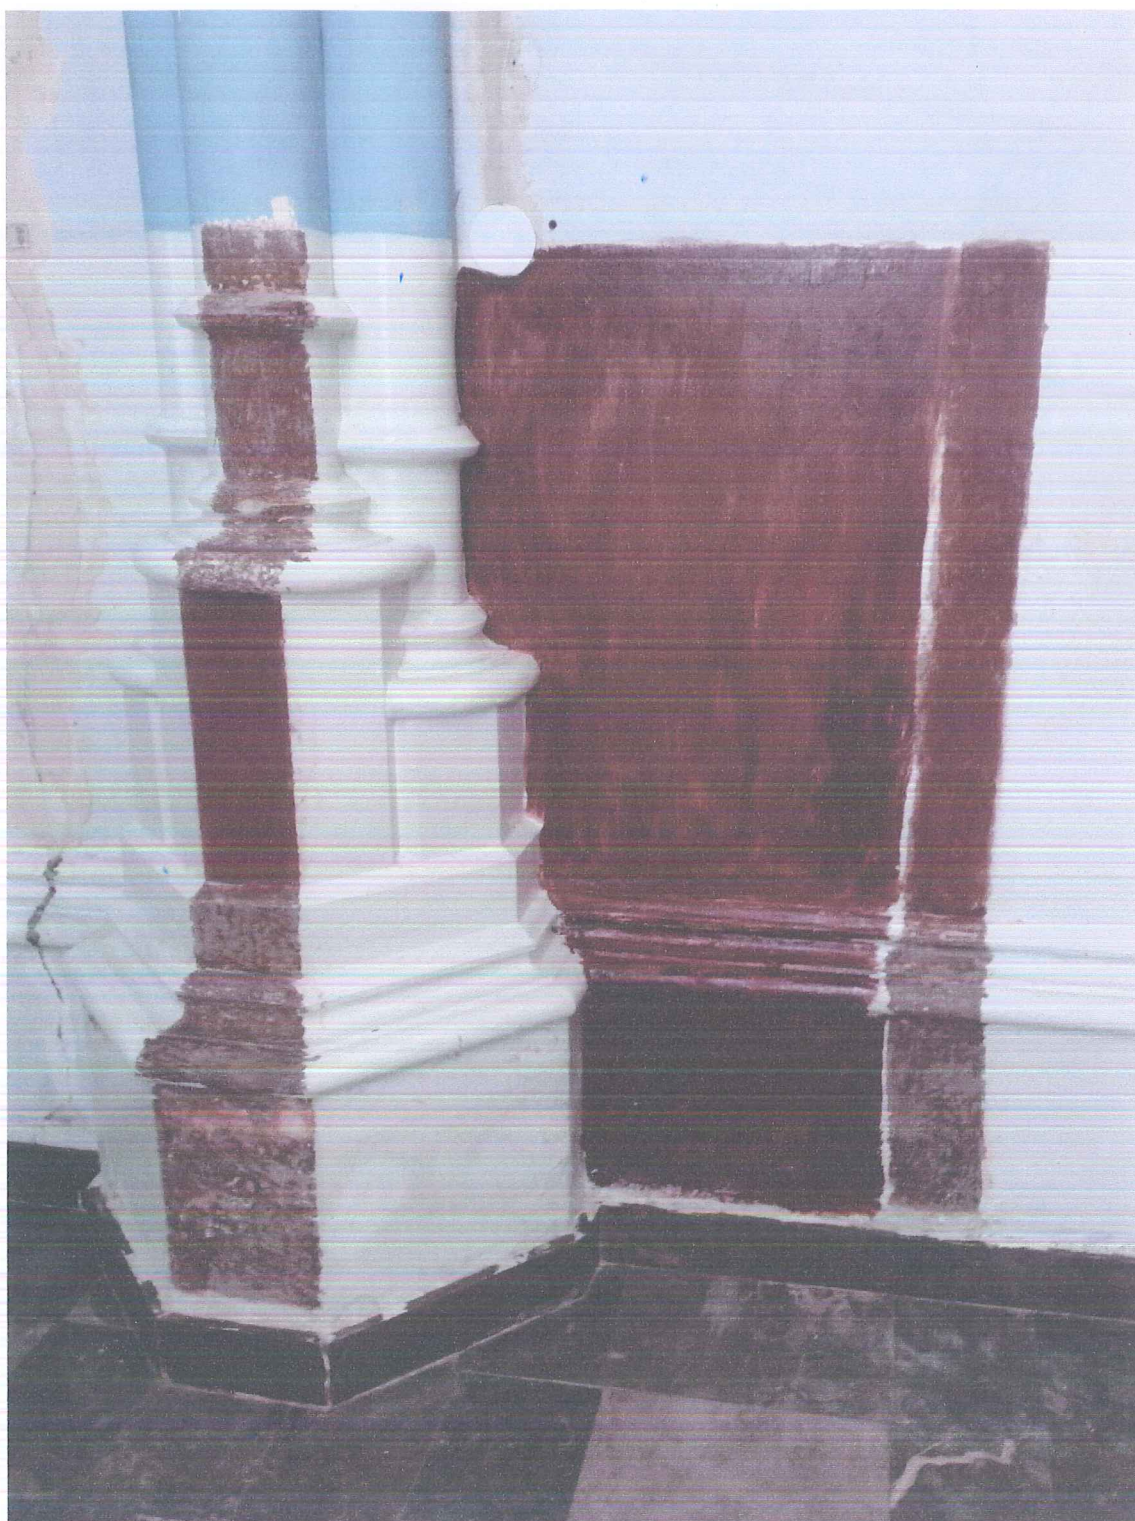
Ściana nawy bocznej, prawa strona kościoła. Ściana płaska z cokołem, postumenty z bazami słupów, odkrywkę pasową na całej wysokości lamperii z fragmentem rekonstrukcji kolorystycznej lamperii.

W wyniku przeprowadzonych badań ustalono że pierwotnie powierzchnie płaskie ścian były malowane w kolorze kremowym, a filary i słupki w kolorze jasnokremowym. Lamperie okalające całe wnętrze kościoła pomalowane były na kolor ciemnobrązowy. Lamperie były malowane na gładko w jednolitym kolorze brązowym bez mazerunku, imitacji kamienia (bloków kamiennych lub marmuryzacji) i wątków ceglanych. Kolejne warstwy farb w obrębie lamperii były malowane na gładko w jednolitym kolorze. O ile kolorystyka ścian i detalu architektonicznego nie budzi wątpliwości to przywrócenie lamperii w pierwotnym kolorze zaburzy równowagę architektoniczną całości kompozycyjnej wnętrza. Lamperia o wysokości ok. 155 cm. nad poziom posadzki przecina w poziomie wszystkie detale architektoniczne nie zgodnie z zasadami projektowania wnętrza w oparciu o zwięzły jednolity zamysł kompozycji architektonicznej. Kościół pomimo dużych okien wypełnionych witrażami nie jest dobrze doświetlony i dlatego wprowadzanie bardzo mocnego koloru w dolnej partii ścian dodatkowo optycznie przyciemni wnętrze. Należy rozważyć pomalowanie lamperii w kolorze ścian co ujednolici kompozycję architektoniczną i wprowadzi harmonię barwną wewnątrz kościoła. W celu zachowania oryginalnych warstw malarskich proponowane jest nie usuwanie wcześniejszych warstw farb a jedynie położenie kolejnych w kolorach ustalonych i zatwierdzonych przez komisję w trakcie realizacji innych działań w obiekcie zabytkowym, tj. malowanie wnętrza kościoła. W dzisiejszych czasach nie występuje konieczność stosowania ciemnych lamperii jak było to konieczne z przyczyn praktycznych związanych z czasami w jakich powstawał kościół i mody obowiązującej w danym czasie.
