SZCZEGÓŁ NAPRAWY PĘKNIĘCIA W ŚCIANIE ZEWNĘTRZNEJ skala: 1:25

<div>MULTIPROJEKT</div> <div>Pracownia Projektowa "MultiProjekt" Grzegorz Furlepa Radziców 39A 23-440 Frampol</div>	nazwa rysunku Szczegół naprawy pęknięcia w ścianie zewnętrznej			rys. nr.: 6
	nazwa projektu Wykonanie prac konserwatorskich i restauratorskich kościoła pw. Znalezienia Krzyża Świętego w Mokremlipiu			skala 1:25
	adres inwestycji Dz. nr ewid: 149; Obręb: 0009 Mokremlipie; Jednostka ewidencyjna: 062008_2 Radecznicza			
	inwestor: Parafia Rzymskokatolicka pw. Znalezienia Krzyża Świętego Mokremlipie 98, 22-463 Radecznicza			data: Kwiecień 2024
<div>kontakt:</div> <div>tel: 601 294 665 e-mail: pwmultiprojekt@o2.pl</div>	rodzaj i stadium dokumentacji Projekt techniczny			
	funkcja:	imię i nazwisko	nr uprawnień	podpis
	projektant:	mgr inż. Grzegorz Furlepa	LUB/0112/POOK/13

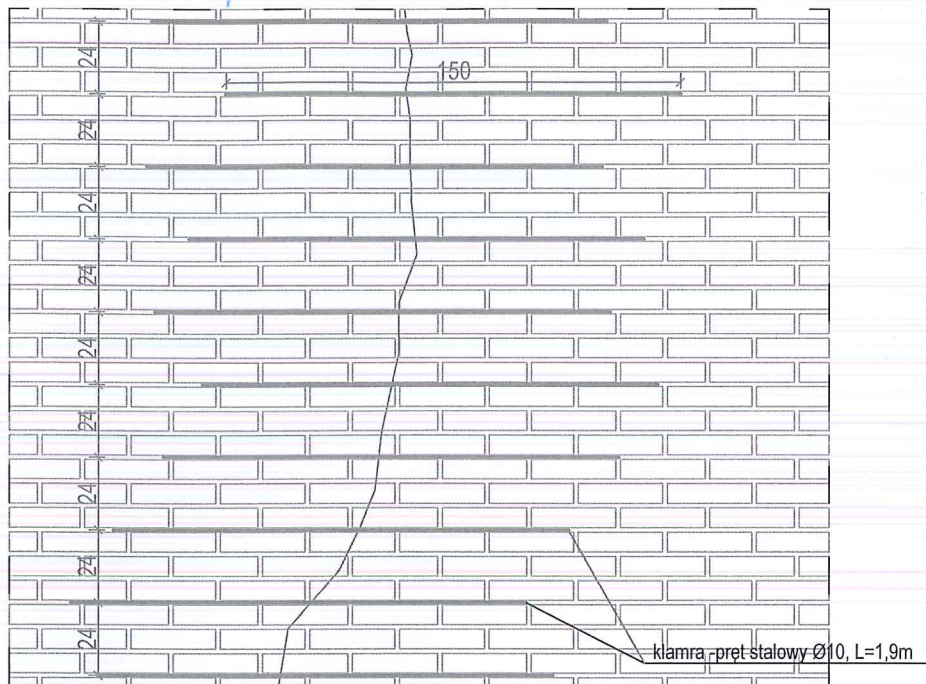
Zszycie muru wykonać od wewnątrz kościoła
