**Projekt techniczny**

INWESTOR:	<b>Parafia pw. Znalezienia Krzyża Świętego Mokrelipie Mokrelipie 98, 22-463 Radecznicza</b>
NAZWA ZAMIERZENIA BUDOWLANEGO	<b><i>Prace remontowe i konserwatorskie ruin kościoła i dzwonnicy w miejscowości Mokrelipie, gm. Radecznicza</i></b>
ADRES OBIEKTU	Mokrelipie, gm. Radecznicza
KATEGORIA OBIEKTU:	<b><i>Obiekt kategorii X</i></b>
LOKALIZACJA INWESTYCJI:	Dz. nr ewid. 153; jedn. ewid. 062008_2.0009.9153 Radecznicza Obręb ewid. 00019 Mokrelipie, gm. Radecznicza

**Marzec 2024**

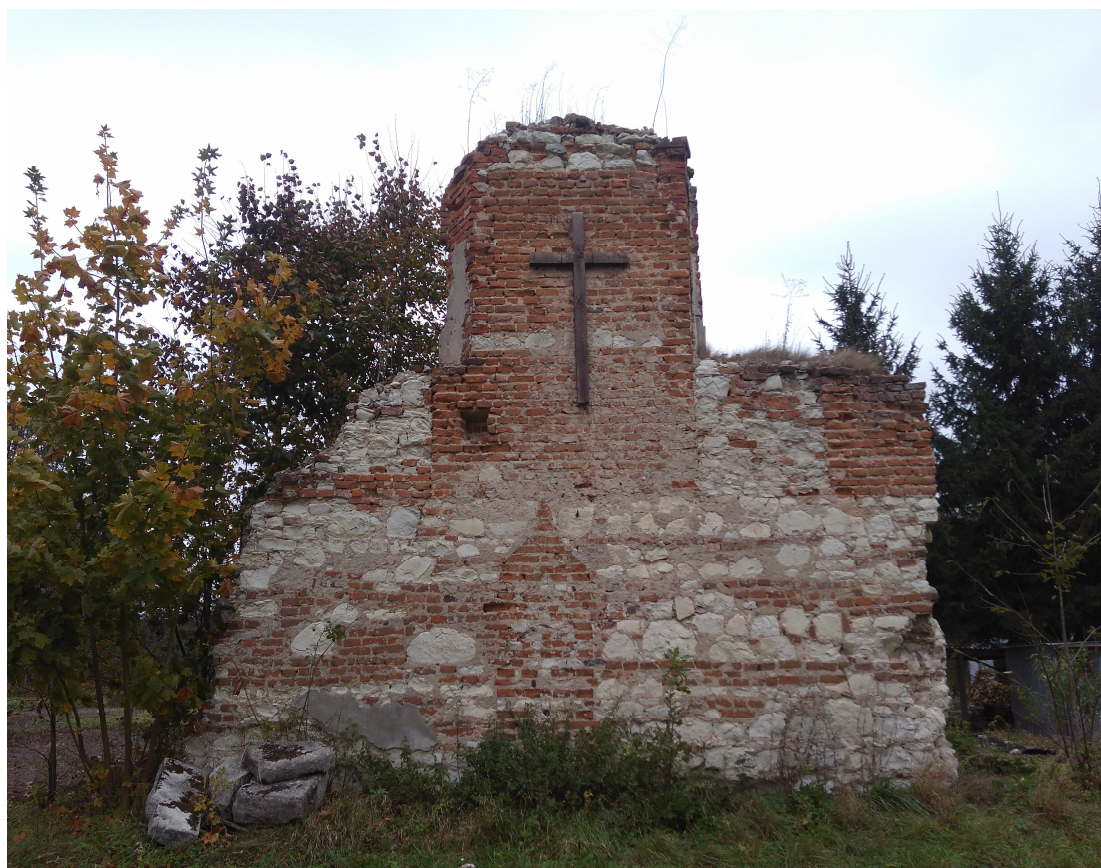
Z kościoła zachował się fragment ściany bocznej murowanej z cegły ceramicznej pełnej oraz częściowo z kamienia wapiennego, na zaprawie wapiennej.

Ruina kościoła jest w złym stanie technicznym, jest narażona na działanie warunków atmosferycznych ze względu na brak zadaszenia. Ścian jest od góry porośnięta roślinnością (trawą), miejscami odpadają luźne cegły i kamień.

W ramach robót planuje się usunąć porastającą roślinność na górnej części muru, wmurować luźne cegły i kamienie, usunąć istniejące drzewa i krzewy oraz gruz przy ścianie.

Istniejącą roślinność z górnych powierzchni ściany należy ostrożnie usunąć tak aby nie uszkodzić istniejącego muru

Na ścianie widoczne są luźne cegły i kamienie (przeważnie na górnej powierzchni muru), które należałoby ostrożnie zdemontować, usunąć luźne drobiny gruzu i zaprawy. Zdemontowane cegły ponownie wmurować na zaprawę wapienną –jak istniejąca.

Ponadto należałoby uzupełnić ubytki o ścianie od frontu jak i z tyłu ściany w celu poprawienia jej stateczności. Jeśli po usunięciu gruzu przy ścianie okazała by się że w ścianie są ubytki to należy je uzupełnić. Uzupełnia należy wykonać z tak materiałów jak wykonana jest ściana a mianowicie: W częściach ściany z cegły ceramicznej ubytki uzupełnić cegłą ceramiczną o takich samych wymiarach i wyglądzie jak istniejące, w częściach ściany z kamienia ubytki uzupełnić taki samym kamieniem jak istniejący kamień. Do murowania stosować zaprawę wapienną lub cementowo-wapienna o takim samym składzie jak istniejąca lub bardzo zbliżonym.

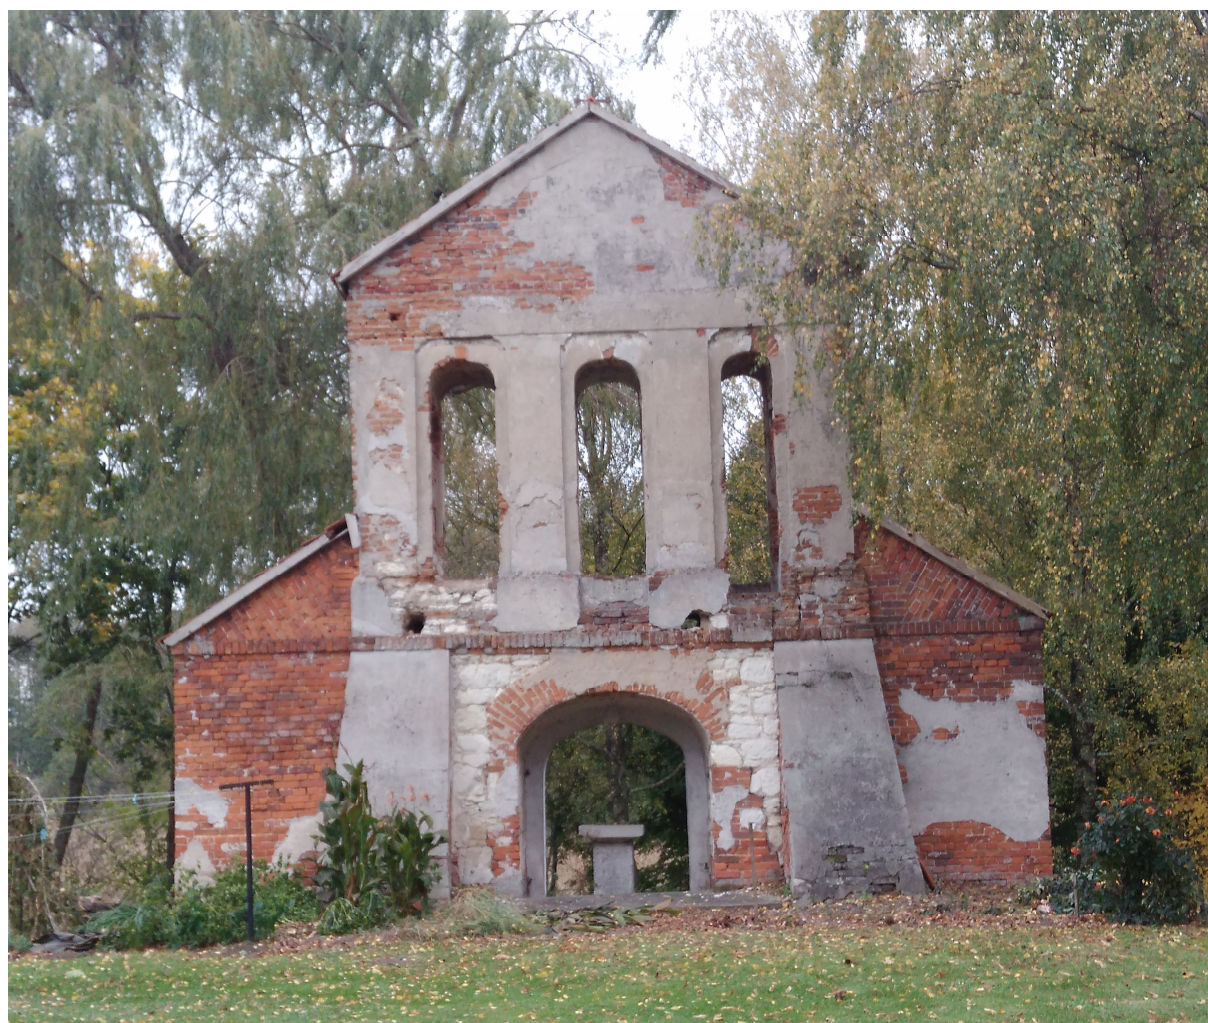
Dzwonnica zachowała się w całości, ale jest w zły stanie technicznym.

Dzwonnica murowana z cegły ceramicznej pełnej oraz częściowo z kamienia wapiennego, na zaprawie wapiennej. Przykryta dachem dwuspadowym o pokryciu z dachówki ceramicznej. Od strony zachodniej dzwonnica posiada po dwie murowane przypory.

Na elementach murowanych dzwonnicy widoczne są liczne ubytki cegieł i kamienia, oraz luźne odpadające cegły i kamienie.

Od strony zachodniej lewe naroże dzwonnicy naroże dzwonnicy pękło i znacznie odchyli się od pionu, w drugim narożu widoczne są luźne wypadające cegły. prawa przypora pękła poziomo i dolną częścią odchyliła się od pionu.

Deski wiatrowe dachu dzwonnicy są zniszczone, na deskach widoczne są ślady korozji biologicznej, niektóre deski są połamane.

W pokryciu dachowym z dachówki ceramicznej widoczne są ubytki.

Ze względu na pęknięcia w narożach dzwonnicy i przypory od zachodniej strony oraz fakt że dzwonnica zlokalizowana jest na skarpie należałoby wykonać wzmocnienie fundamentów na narożach dzwonnicy od zachodniej strony.

Wzmocnienie fundamentów wykonać przez dolanie żelbetowych ścianek o zmiennej szerokości od 25cm u góry i 50cm w poziomie spodu istniejącego fundament dzwonnicy. Ścianki żelbetowe wykonać z betonu C20/25 zbrojone siatkami stalowymi w dwóch rzędach ze stali A-III (RB500) z prętów  $\varnothing 12$  o rozstawie prętów co 20cm w obu kierunkach, siatki połączyć łącznikami z prętów  $\varnothing 12$  co 40cm.

Pod prawą przyporą od strony zachodniej należy wykonać nowy fundament z betonu C20/25 zbrojony stalą A-III (RB500) – siatka z prętów stalowych  $\varnothing 12$  o rozstawie prętów co 20cm równoległe do ściany dzwonnicy i co 18cm prostopadłe do ściany dzwonnicy.
